VŠB – Technická univerzita Ostrava

Technická diagnostika čerpadel

Technical Diagnostics of Pumping Devices

Tato bakalářská práce je určena diagnostice vibrací a termografické diagnostice rotačních strojů, které jsou využívány ke zpracování vedlejších produktů výroby koksu. Teoretická část práce se zabývá rozdělením čerpadel, výrobou koksu, základní problematikou při měření vibrací a termografickém měření a problematikou poruch elektromotorů. Praktická část práce se zabývá použitými měřicími přístroji pro měření hodnot, tabulkami pro hodnocení technického stavu strojních zařízení. Dále následuje seznam měřených strojních zařízení, které byly měřené v provozu Koksovna Svoboda. Ke každému měření je udáno, o které čerpadlo se jedná, provoz, ve kterém se zařízení nachází, otáčky a výkon čerpadla, tabulka naměřených hodnot, termografické snímky a vyhodnocení technického stavu strojní soustavy. Závěrem je uvedeno celkové zhodnocení měření.

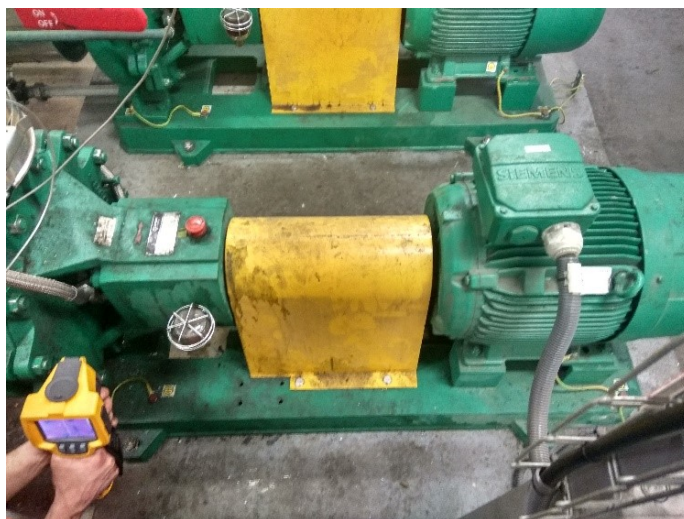
Obrázek 16 Měřená soustava lamelového čerpadla (49B) [autor]

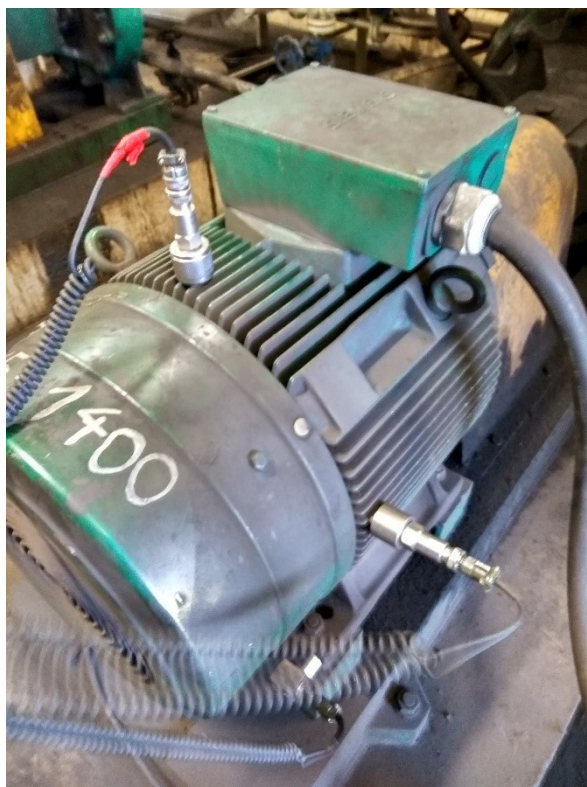
*Obrázek 35 Elektromotor v soustavě elektromotor-čerpadlo (09b) přečerpávání
čpavkové vody, měření vibrací v místě L1 [autor]*

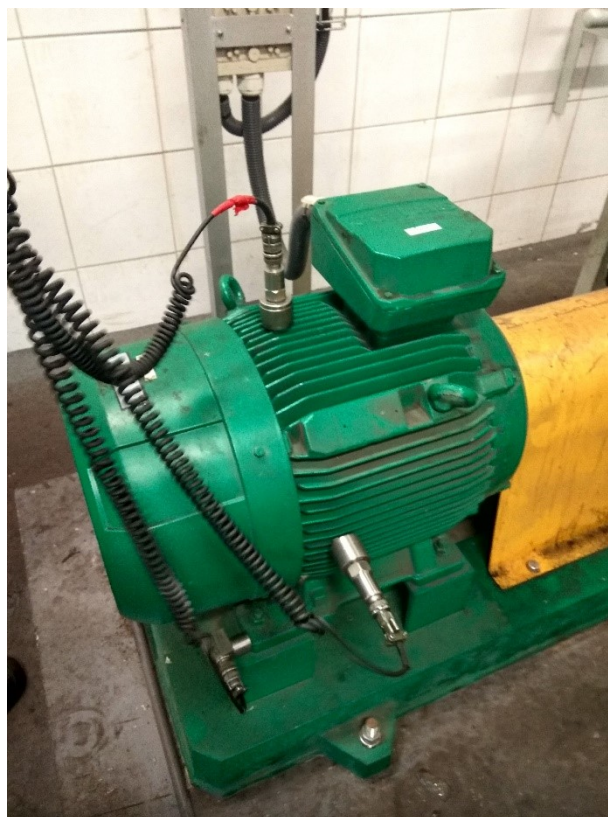
*Obrázek 36 Elektromotor v soustavě elektromotor-čerpadlo (49B), předčišťovací
stanice, měření vibrací v místě L1 [autor]*

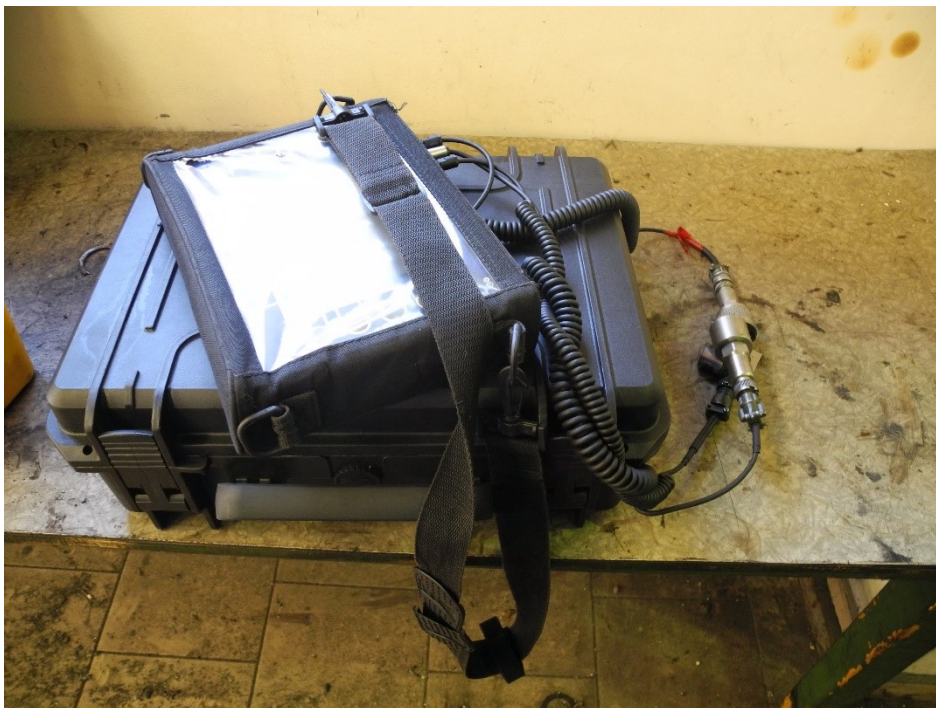
Při diagnostice vibrační byl použit přístroj na měření vibrací, který je vyráběn a vyvíjen firmou ADASH a.s. Jedná se o konkrétní model ADASH VA4PRO. Je to analyzátor, který je přenosný, a slouží k vibračnímu měření. Jeho technologie vychází z takzvaného DSP (*Digital Signal Processing*). Provedené vibrační měření bylo v souladu s normou ČSN ISO 10816-3. [49]

Obrázek 37 Přístroj na měření vibrací ADASH VA4PRO [autor]

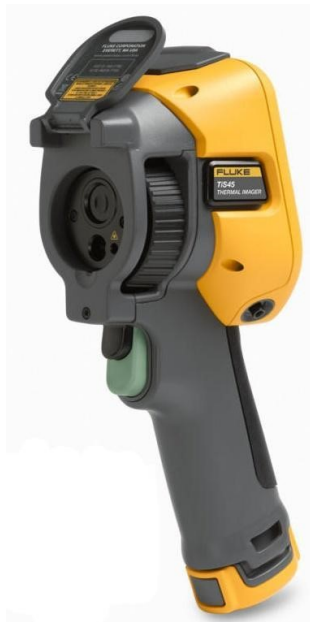
Na pořízení termografických snímků a na termodiagnostiku celkově, byla použita termokamera od firmy FLUKE (FLUKE TI35). Jedná se termokameru s citlivým detektorem. Citlivost použitého termografického měřicího přístroje je 0,1 °C. Výhodou termokamery je jednoduchost při snímání teplot v provozu. Je přenosná a velmi flexibilní. [50]

Obrázek 38 Termokamera FLUKE TI35 [50]

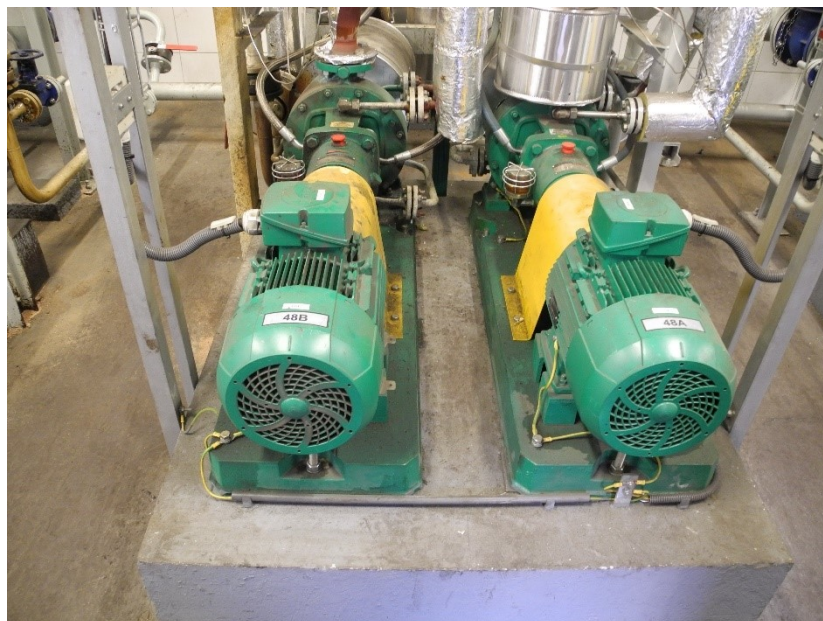
Obrázek 40 Čerpadlová soustava 48B (Vpravo 48A) [autor]

Jako pohon strojní soustavy slouží elektromotor, který byl vyroben firmou SIEMENS o výkonu 18,5 kW a otáčkách 1470 ot/min. Soustava byla měřena 7.5. 2018.

U tohoto čerpadla 48B byly provedeno měření vibrací jenom na dvou místech, a to z důvodu nemagnetické slitiny, ze které je vyrobena konstrukce elektromotoru. Hodnoty efektivní rychlosti vibrací a efektivní zrychlení vibrací se všechny nacházejí v hodnotícím pásmu A (rychlost a zrychlení). Ze série pořízených termografických snímků není patrná žádná porucha, která by souvisela se zvětšenou teplotou. Proto lze tvrdit, že měřená strojní soustava 48B má dle vyhodnocení **VYHOVUJÍCÍ STAV**.

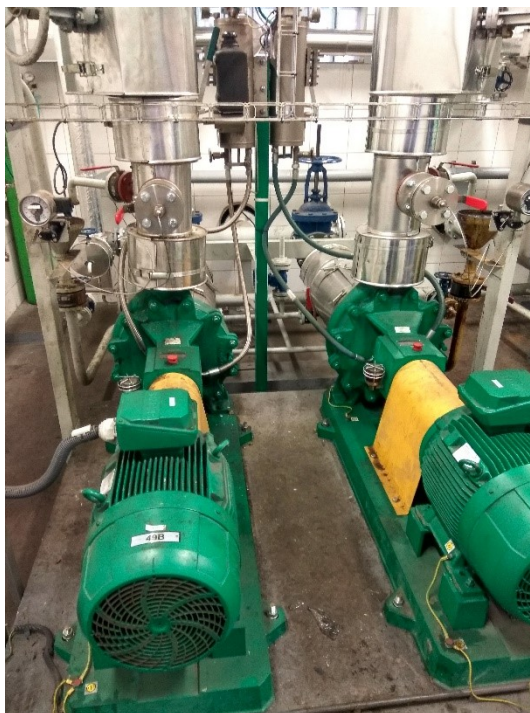
Obrázek 43 Čerpadlová soustava 49B (vpravo 49A) [autor]

Jako pohon strojní soustavy slouží elektromotor, který byl vyroben firmou SIEMENS o výkonu 18,5 kW a otáčkách 1470 ot/min. Soustava byla měřena 20.2. 2018 a 7.5. 2018.

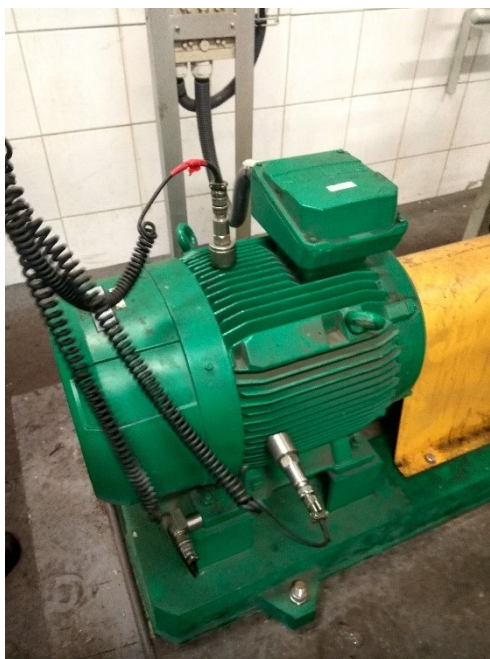
*Obrázek 48 Ukázka měření vibrací u strojní soustavy 49B
v měřicím místě L1 [autor]*

U této čerpadlové soustavy 49B bylo provedeno měření na všech měřicích místech (L1, L2, L3, L4). Dle naměřených hodnot při obou měřeních se pohybují hodnoty efektivní rychlosti vibrací a efektivní hodnoty zrychlení vibrací všechny v pásmu A. Při rozboru termografických snímků nebyla nalezena žádná zvýšená teplota, která by způsobovala poruchovost stroje. **Při ohledání a vizuální kontrole strojní sestavy 49B bylo zjištěno, že ve spodní části ucpávky je vzniklá středně malá netěsnost. Šlo pozorovat unikání kapaliny mísené s mazivem.** Ale vzhledem k hodnotám vibrací, nacházející se v pásmu A (rychlost i zrychlení), je stav strojní soustavy 49B **VYHOVUJÍCÍ**.

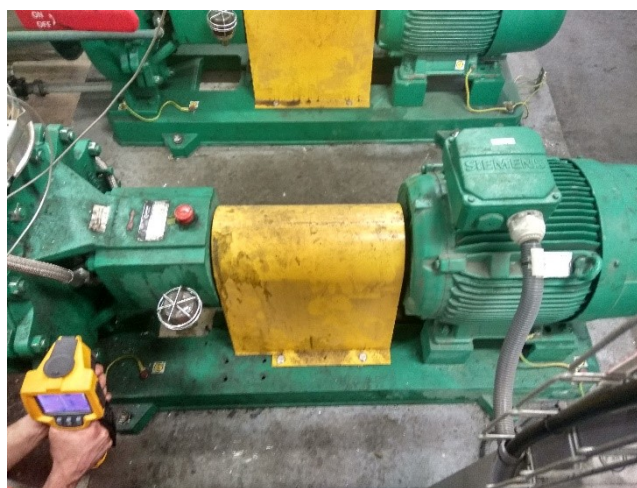
Obrázek 54 Ukázka z měření termokamerou, teploty na ucpávce čerpadla 50B [autor]

U této čerpadlové soustavy 50B bylo provedeno měření na všech měřicích místech (L1, L2, L3, L4). Dle naměřených hodnot efektivní rychlosti vibrací a efektivního zrychlení vibrací je patrné, že ani jedna z hodnot nepřesahuje do pásma B a tudíž jsou všechny řazeny do hodnotícího pásma A. Z termografických snímků nejsou patrné zvýšené teploty, které by vedly k poruše stroje. Pro vizuální kontrole strojní soustavy 50B nebyly patrné poškození nebo podezřelé zvuky, Proto na tomto základě je vyhodnocený stav strojní soustavy 50B **VYHOVUJÍCÍ**.

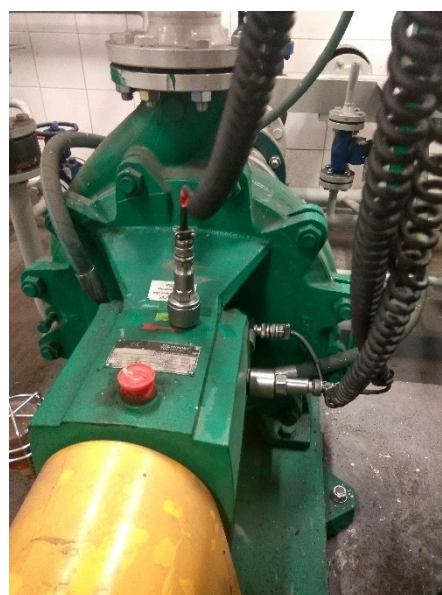
Obrázek 55 Měření vibrací v místě L4 soustavy 50B [autor]

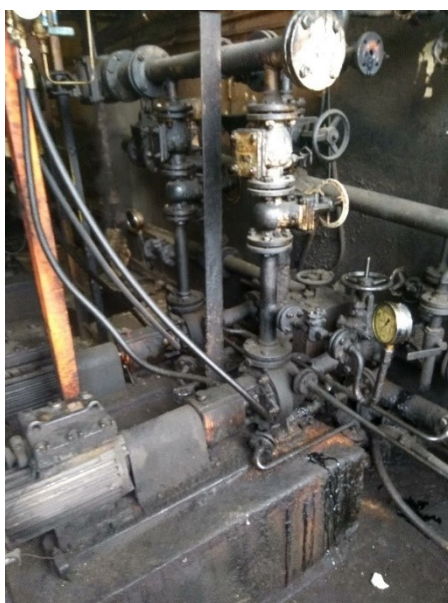
Obrázek 57 Strojní soustava 24B [autor]

Jako pohon strojní soustavy slouží elektromotor, který byl vyroben firmou MEZ Frenštát o výkonu 4 kW a otáčkách 2870 ot/min. Soustava byla měřena 20.2. 2018 a 7.5. 2018.

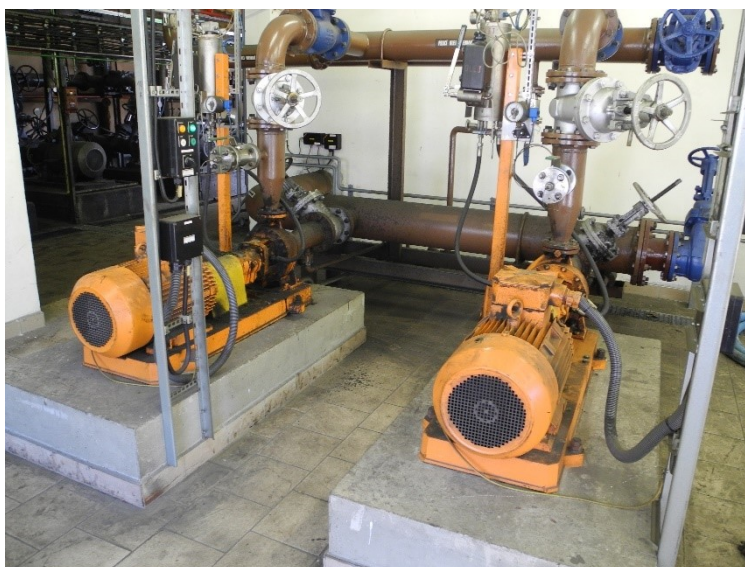
Obrázek 66 Strojní soustava 19A (vpravo 19B) [autor]

Jako pohon strojní soustavy slouží elektromotor, který byl vyroben firmou SIEMENS o výkonu 37 kW a otáčkách 2950 ot/min. Soustava byla měřena 20.2. 2018 a 7.5. 2018.

Na termografických snímcích ucpávky je patrná zvýšená teplota (cca 124 °C). Jelikož jsou všechny hodnoty zařazeny do pásma A a B, lze konstatovat technický stav soustavy 19A za **VYHOVUJÍCÍ**.

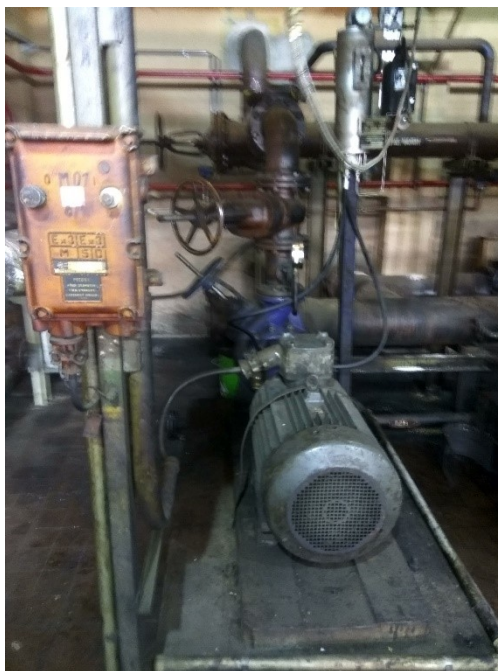
Obrázek 72 Strojní soustava 6A [autor]

Jako pohon strojní soustavy slouží elektromotor, který byl vyroben firmou BASTRO o výkonu 30 kW a otáčkách 1465 ot/min. Soustava byla měřena 20.2. 2018 a 7.5. 2018.

Strojní soustava 6A byla měřena na čtyřech měřicích místech (L1, L2, L3, L4). Všechny hodnoty kromě jedné u každého měření se nacházejí v pásnu A a pásnu B, ale naměřené hodnoty v místě L3 v horizontální směru vykazují hodnoty efektivní rychlost vibrací cca 6 mm/s což už spadá do pásma C. Následovně budou poskytnuta dvě spektra poukazující na šesti násobek frekvence. Vše zprvu ukazovalo při prvním měření na problémy se samotným čerpadlem (5 nebo 7 lopatek), ale následné druhé měření poukázalo na poškození spojky (spojka má ježka s šesti lamelami). Lze tak tvrdit z důvodů pohledu na termografické snímky elektromotoru, kdy na termo snímku ze dne 7.5. lze vidět zvětšené teploty v místě L3, tedy v místě spojky. Problému moc nepomáhá ani konstrukce která drží spojku. Nekvalitní podpěra způsobuje vůli a tím pádem dochází k úhlové nesouososti.

Proto na základě těchto poznatků lze stanovit technický stav měřené strojní soustavy za **ZHORŠENÝ**.

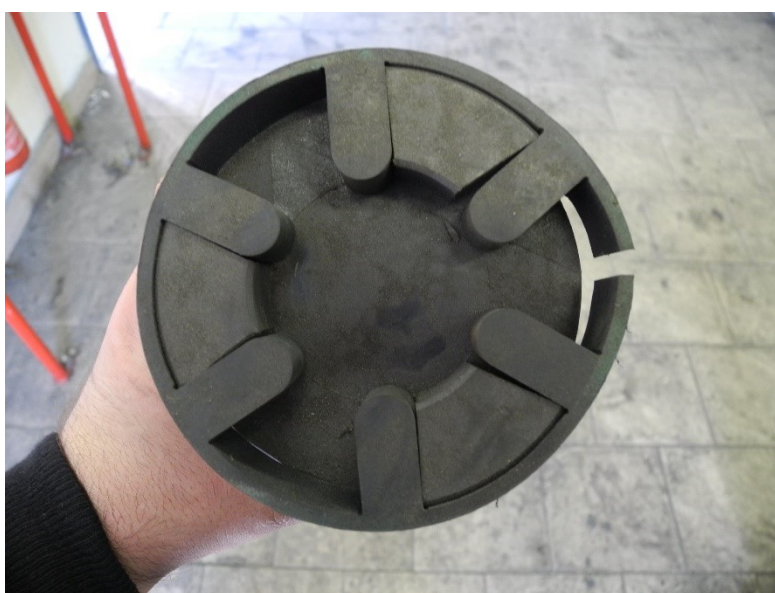
Obrázek 80 Přední náhled na spojku [autor]

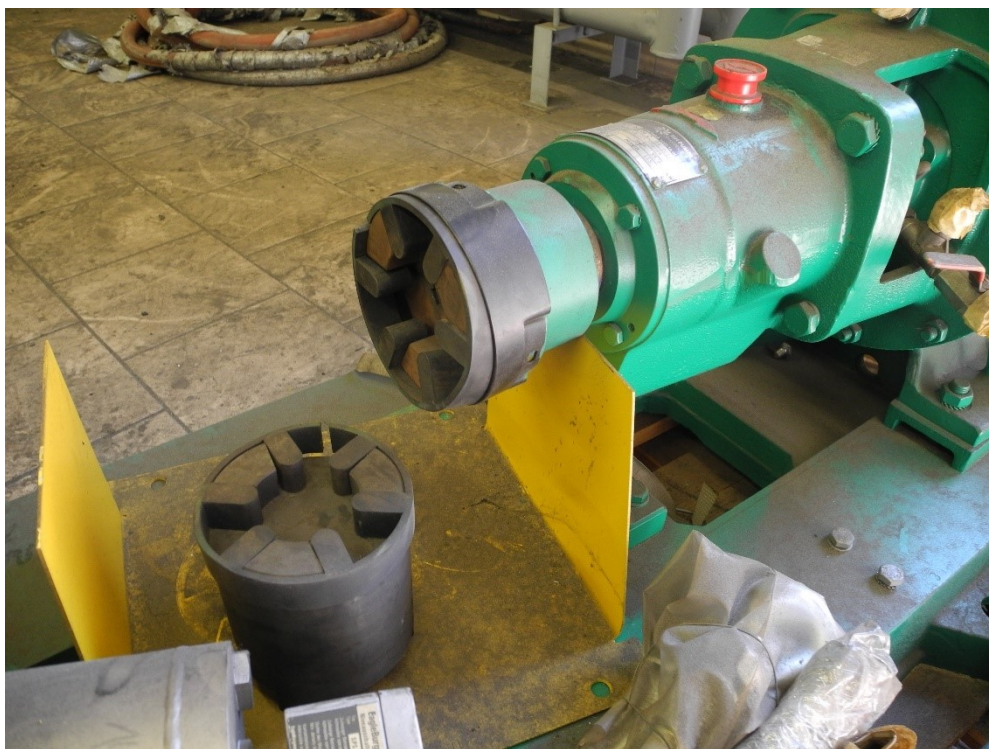
Obrázek 82 Ukázka spojky na odstaveném a rozebraném čerpadle [autor]

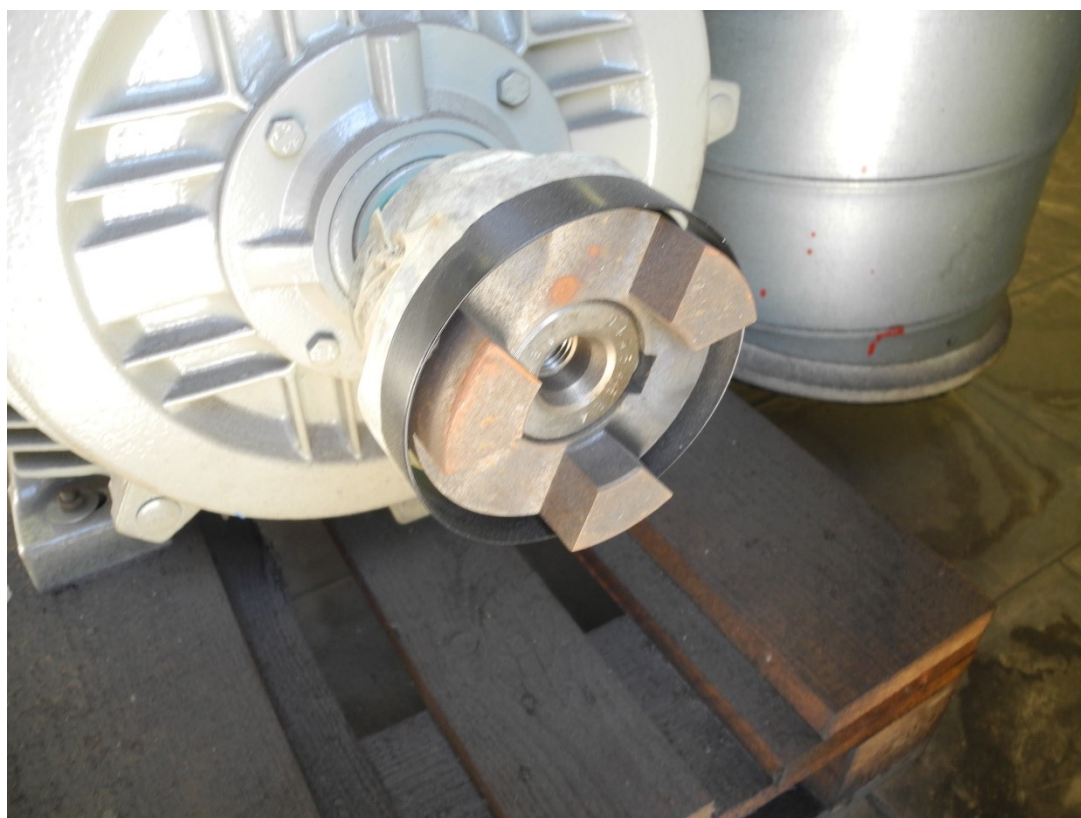
Obrázek 81 Pohle na spojku čerpadla (pevný kus) [autor]

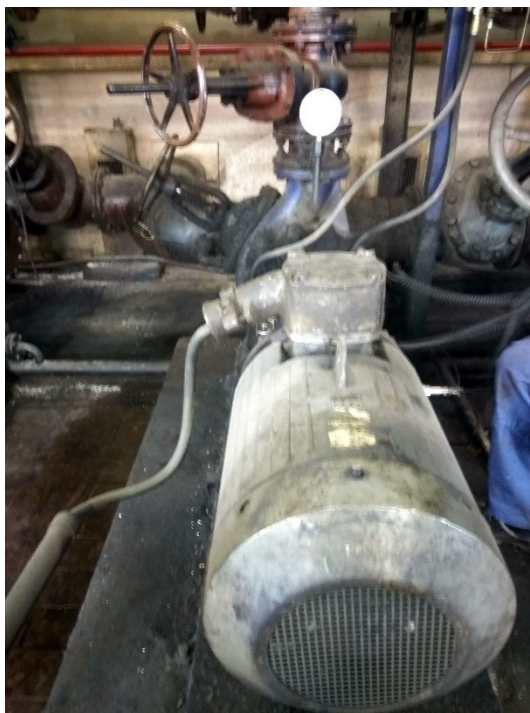
Obrázek 83 Strojní soustava 7A [autor]

Jako pohon strojní soustavy slouží elektromotor, který byl vyroben firmou ABB o výkonu 55 kW a otáčkách 1475 ot/min. Soustava byla měřena 20.2. 2018 a 7.5. 2018.

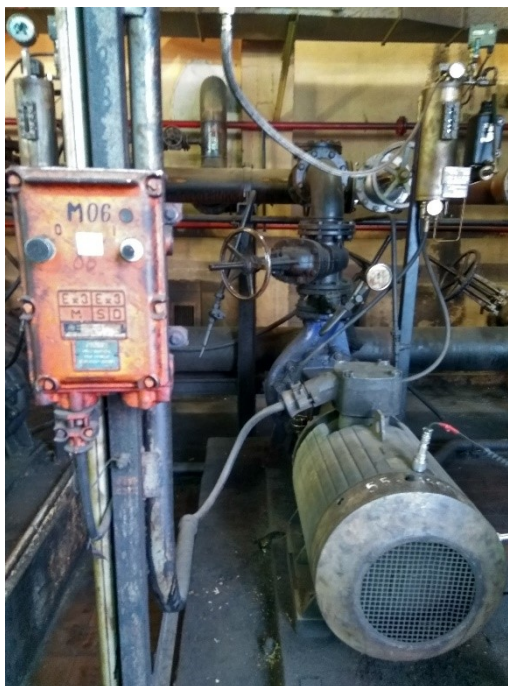
Obrázek 88 Strojní soustava 8B [autor]

Jako pohon strojní soustavy slouží elektromotor, který byl vyroben firmou MEZ Frenštát o výkonu 55 kW a otáčkách 1475 ot/min. Soustava byla měřena 20.2. 2018 a 7.5. 2018.

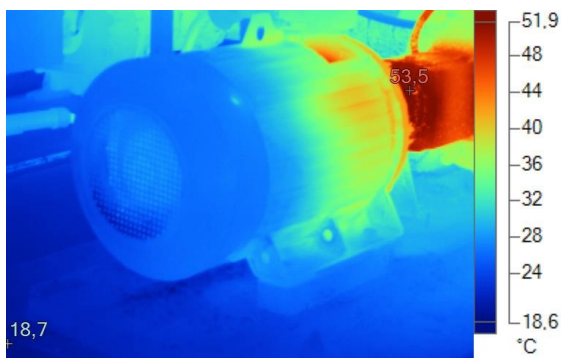
Obrázek 92 Termografický snímek elektromotoru 8B (20.2.) [autor]

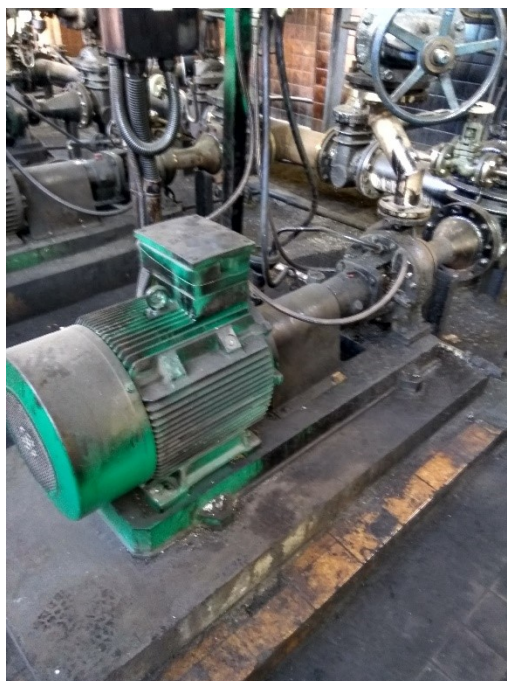
Obrázek 95 Strojní soustava 7D [autor]

Jako pohon strojní soustavy slouží elektromotor, který byl vyroben firmou SIEMENS o výkonu 45 kW a otáčkách 2950 ot/min. Soustava byla měřena 7.5. 2018.

Soustava 7D byla měřena na čtyřech měřících místech (L1, L2, L3, L4). Všechny měřené hodnoty rychlostí a zrychlení vibrací se nacházejí v pásmu hodnot A. Termografické snímky nevykazují žádné výkyvy teplot, které by mohly způsobovat poruchy stroje. A ani při obhlídce čerpadla nebyly nalezeny žádné známky poruch nebo vad. Proto lze stanovit technický stav za **VYHOVUJÍCÍ**.

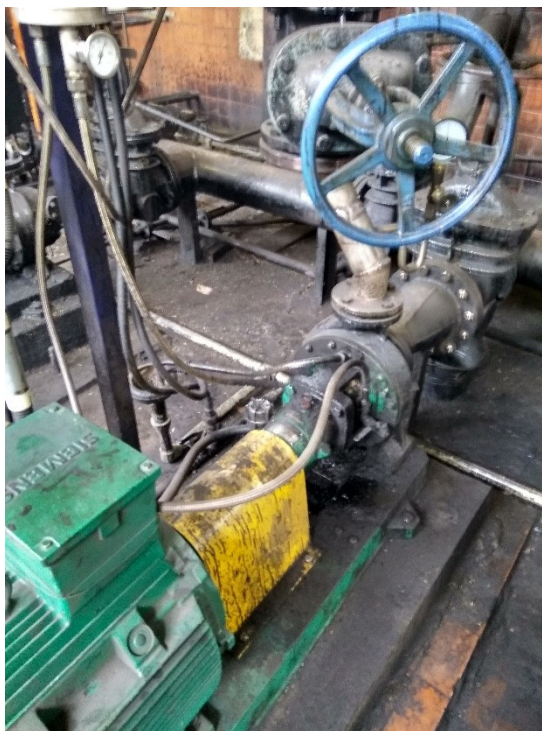
Obrázek 98 Strojní soustava 7B [autor]

Jako pohon strojní soustavy slouží elektromotor, který byl vyroben firmou SIEMENS o výkonu 45 kW a otáčkách 2955 ot/min. Soustava byla měřena 20.2. 2018.

Soustava 7B byla měřena na čtyřech měřicích místech (L1, L2, L3, L4). Všechny měřené hodnoty rychlostí a zrychlení vibrací se nacházejí v pásmu hodnot A. Termografické snímky nevykazují žádné výkyvy teplot, které by mohly způsobovat poruchy stroje. A ani při obhlídce čerpadla nebyly nalezeny žádné známky poruch nebo vad. Proto lze stanovit technický stav za **VYHOVUJÍCÍ**.

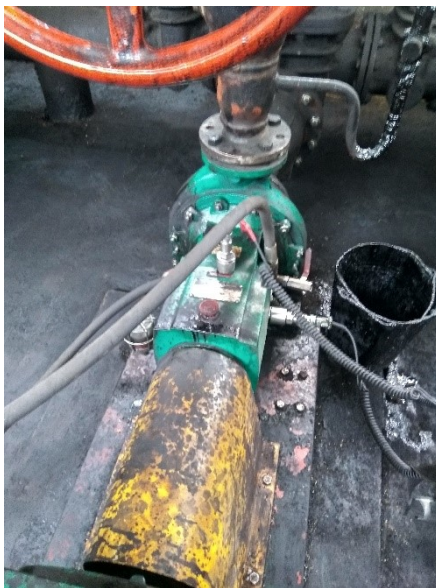
Obrázek 101 Strojní soustava 9B [autor]

Jako pohon strojní soustavy slouží elektromotor, který byl vyroben firmou SIEMENS o výkonu 45 kW a otáčkách 2955 ot/min. Soustava byla měřena 20.2. a 7.5. 2018.

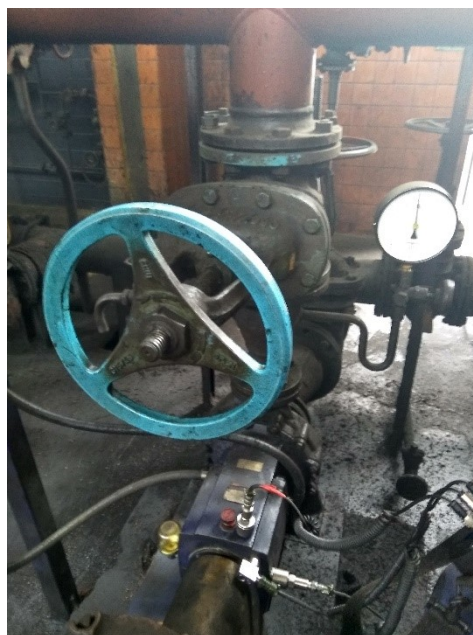
Obrázek 107 Soustava čerpadla 6B [autor]

Jako pohon strojní soustavy slouží elektromotor, který byl vyroben firmou MEZ Frenštát o výkonu **35 kW** a otáčkách **2950 ot/min.** Soustava byla měřena 20.2. a 7.5. 2018.

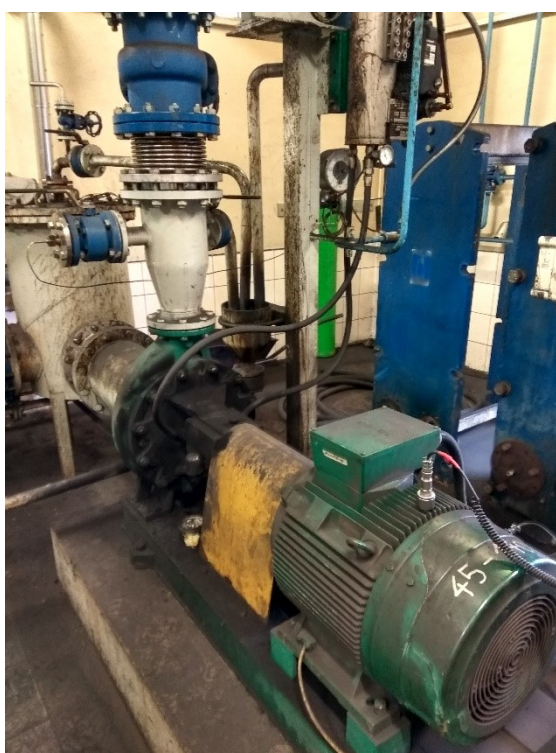
Obrázek 112 Strojní soustava 09b [autor]

Jako pohon strojní soustavy slouží elektromotor, který byl vyroben firmou SIEMENS o výkonu **45 kW** a **otáčkách 1475 ot/min**. Soustava byla měřena 20.2. a 7.5. 2018. Za čerpadlem je v pozadí umístěn takzvaný „zahlcovací kotlík“, jenž slouží k lepšímu vyvážení tlaku v čerpadle (viz. Obrázek 77).

Po zpracování termografických snímků nebyl zjištěn žádné teplotní údaje, které by poukazovaly na technické problémy. Ani na místě po vizuální ohledání místa soustavy 09b nebylo shledáno žádné poškození, či vady. Proto na základě údajů rychlosti a zrychlení vibrací, lze konstatovat, že technický stav strojní soustavy 09b je **VYHOVUJÍCÍ**

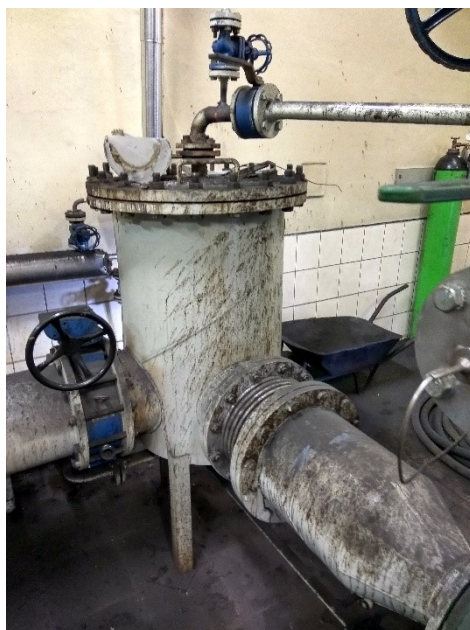
Obrázek 113 Zählcovací kotlík [autor]

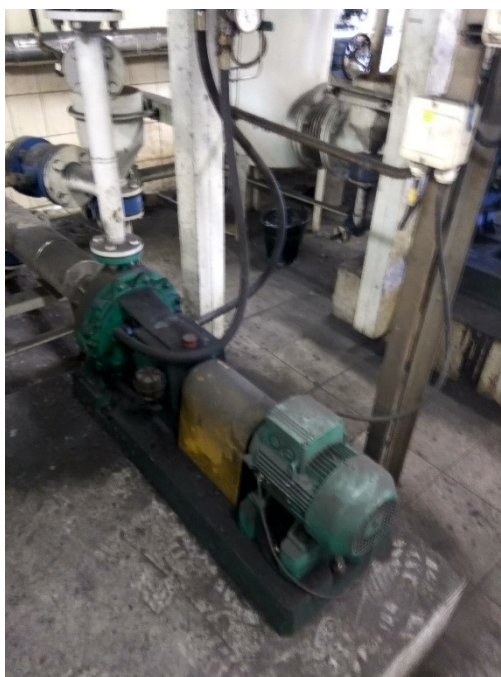
Obrázek 119 Strojní soustava 10b [autor]

Jako pohon strojní soustavy slouží elektromotor, který byl vyroben firmou SIEMENS o výkonu 2,2 kW a otáčkách 1420 ot/min. Soustava byla měřena 7.5. 2018.

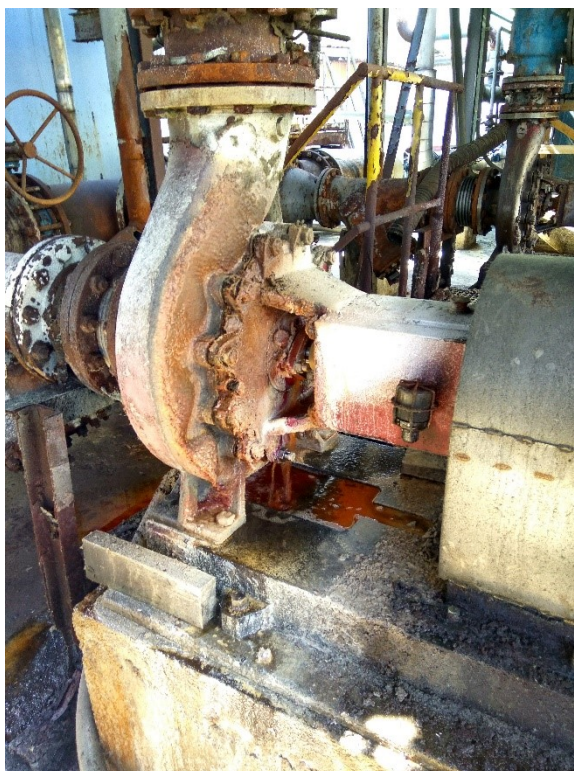
Obrázek 123 Čerpadlo 101B [autor]

Jako pohon strojní soustavy slouží elektromotor o výkonu 110 kW a otáčkách 1450 ot/min. Soustava byla měřena 7.5. 2018.

Velmi špatné hodnoty v místech L1 a L2, tedy hlavně v místě L2 ukazují na velmi špatný stav ustavení. V nejkritičtějším místě bude spojka soustavy. Z Obrázku 95 a Obrázku 96 lze vidět velmi kritické poškození spojky a spojkových čepů. Toto poškození spojky bylo vyfocené na sesterském čerpadle 101A, které bylo mimo provoz. Z prozkoumání spekter je jasné, že tato porucha se bude nacházet i na soustavě 101B.

Navíc dalším z mnoha problémů u tohoto čerpadla je silná koroze, protože stanice se nachází ve venkovních prostorech pod provizorním přístřeškem. Dalším faktorem je, že chlazení ucpávky čerpadla 101B má samo chladicí vliv kapalinou, která tryská z čerpadla. Jelikož se jedná o žíravý roztok STRETFORD, není úplně ideální kontakt strojních zařízení s tímto roztokem. Na základě těchto faktorů není jiná možnost určení technického stavu soustavy, než **NEPŘÍJATELNÝ!** Čerpadlo nemá smysl opravovat, ale měla by být provedena jeho celková obměna.

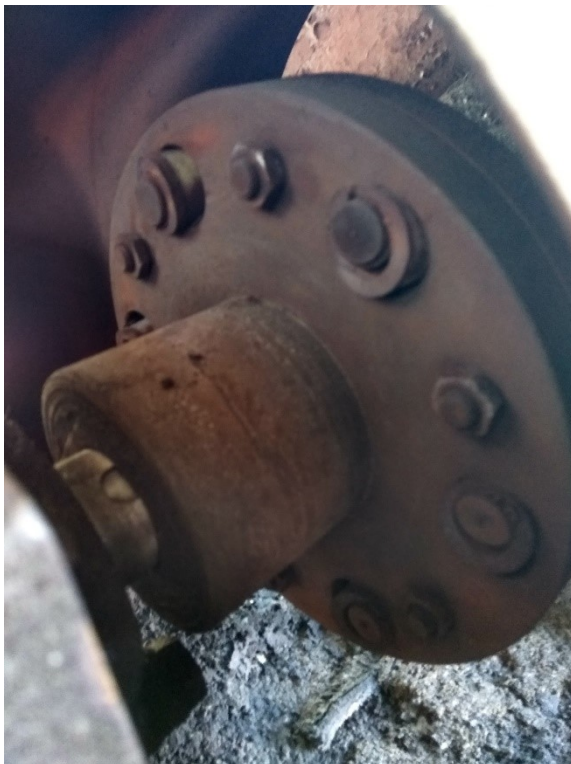
Obrázek 132 Poškození na spojce 101A, pohled 1 [autor]

Obrázek 131 Poškození na spojce 101A, pohled 2 [autor]

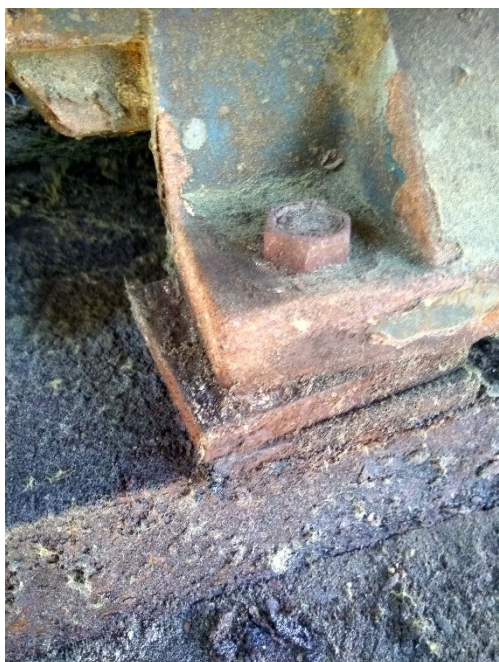
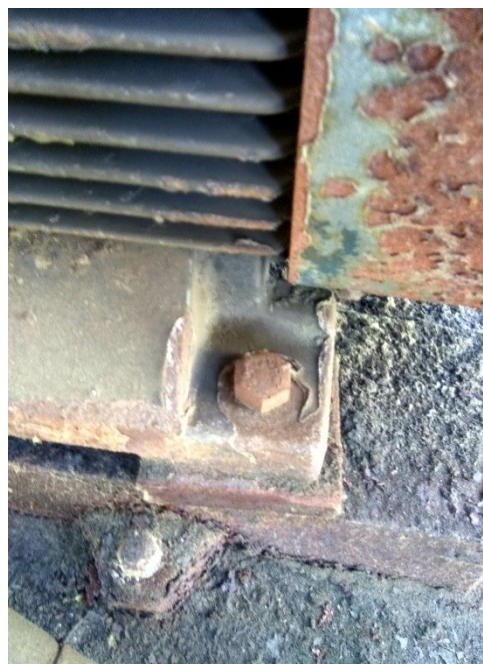
*Obrázek 134 Levá zadní patka
soustavy 101B [autor]*

*Obrázek 133 Levá přední patka
soustavy 101B [autor]*
